**POR MEDIO DEL CUAL SE ORDENA EL ARCHIVO DE UN EXPEDIENTE  
ADMINISTRATIVO EXP. – 2021ER4366**

**3. OBSERVACIONES DE CAMPO Y/O DESARROLLO DE LA VISITA**

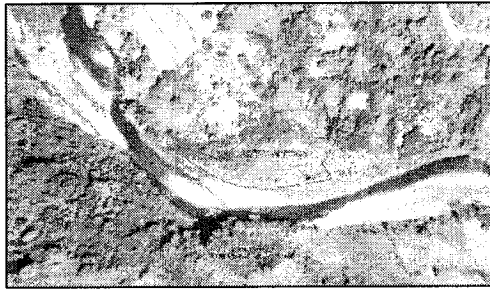
**Imagen No. 2.** Área del predio Siberia 1, afectada por socavación a causa de la hidráulica fluvial del Río Súnuba.

La socavación generada por el Río Súnuba, ha expuesto los niveles de sedimentos que componen el terreno del predio “Siberia 1”, con espesores que van de los 2 a 2,5 metros. Sobre el sector afectado, existía un área reforestada con especies conocidas como Leucaena (*Leucaena leucocephala*), Acacia (*Acacia decurrens*), entre otras, asociada con pasto Vetiver (*Vetiveria zizanioides*), la cual desapareció evidenciando que el sector es altamente susceptible a los efectos erosivos del Río. Por otra parte, la dinámica fluvial ha conformado un playón de sedimentos (cantos rodados) el cual se encuentra constituyendo una bifurcación del cauce del río, lo que favorece que un brazo menor del cauce se recueste contra el predio “Siberia 1” y se acentúe un proceso erosivo. (Ver fotografías Nos. 1, 2, 3, 4 5 y 6).

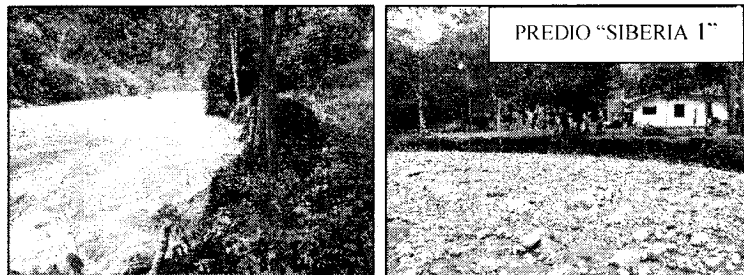
**Fotografías Nos. 1 y 2.** A la izquierda: extremo oeste del predio “Siberia 1” donde inicia afectación por socavación. A la derecha: Playón localizado al sur del predio “Siberia 1” que facilita que el cauce se recueste contra el terreno del predio en mención. Fuente: Autor 2021.

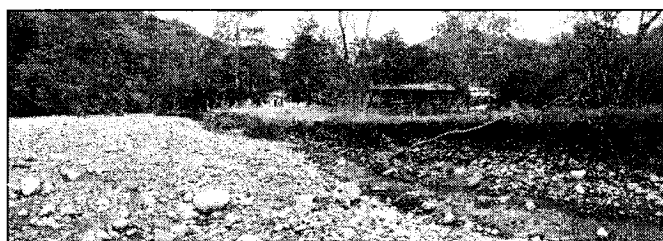
**Fotografía No. 4.** Brazo menor recostado contra el predio “Siberia 1”, facilitando la socavación sobre el terreno. Fuente: Autor 2021.

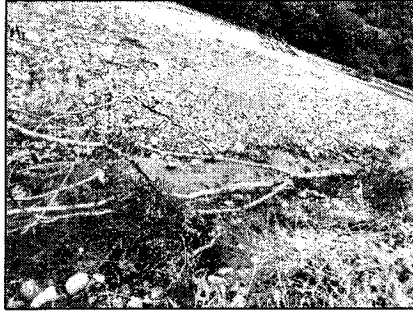
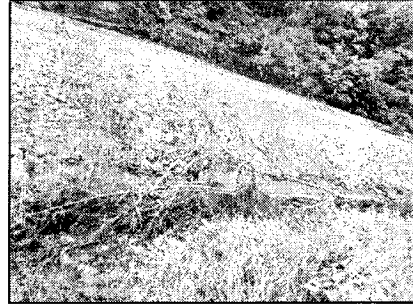
**Fotografía No. 5 y 6.** Detalle de la vegetación afectada por la erosión del río. Fuente: Autor 2021.

**Cobertura Vegetal:** Se considera afectación a este recurso de magnitud grave, dado que los efectos de la socavación generada por la dinámica fluvial del Río Súnuba ha generado pérdida del terreno del predio denominado "Siberia 1" lo que ha ocasionado pérdida de cobertura vegetal anteriormente establecida para la protección de la ribera. Es reversible toda vez que sobre la zona afectada se realicen obras de recuperación de la ribera socavada, y se realicen obras de mitigación y protección hacia el terreno del predio "Siberia 1" y zonas aledañas contemplando un plan de reforestación.
